DT02	ÉLÉVATIONS DU PORTAIL	ÉTAT EXISTANT	Page 10/20

DT02	VUE DE DESSUS	ÉTAT PROJETÉ	Page 13/20

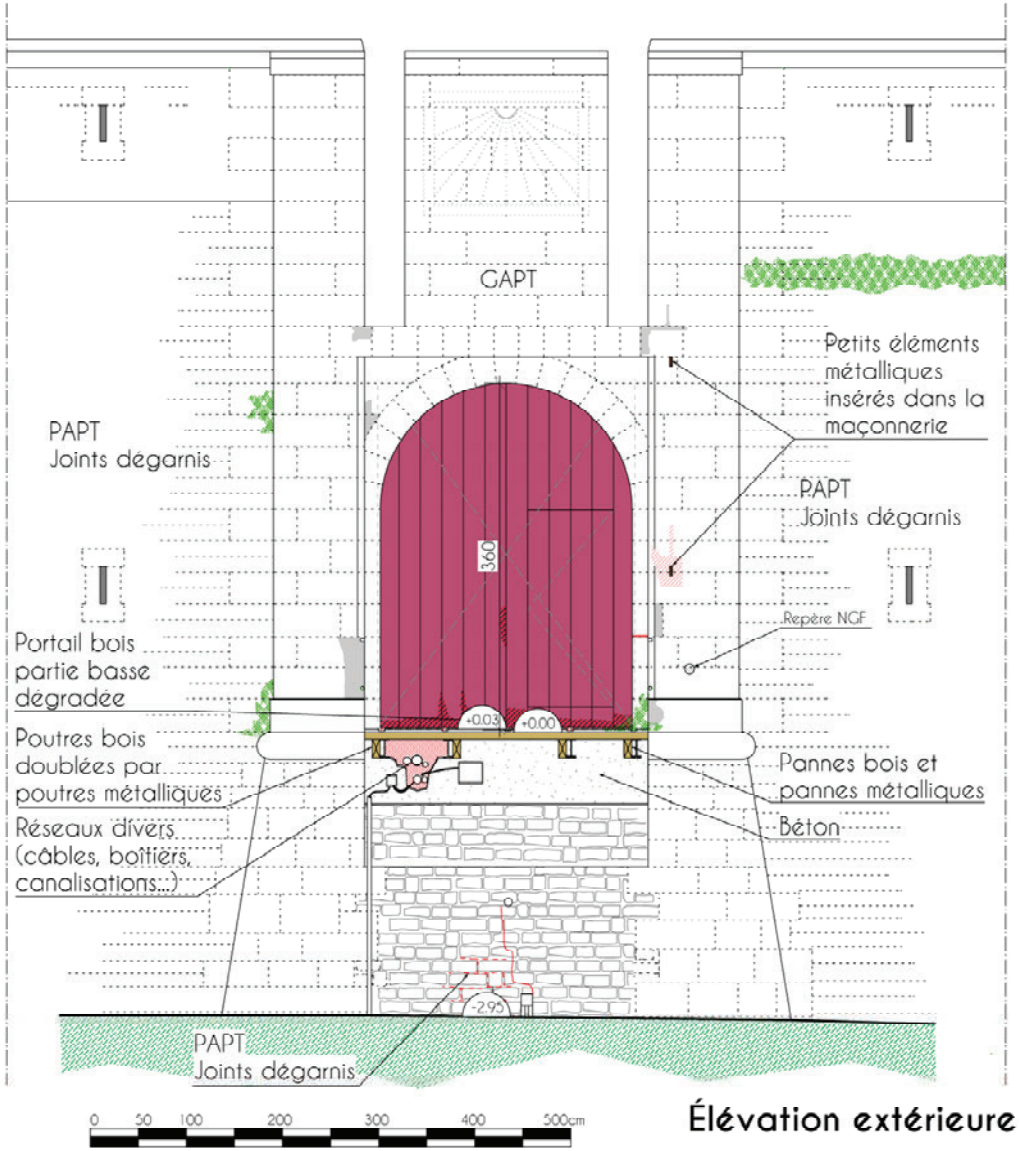
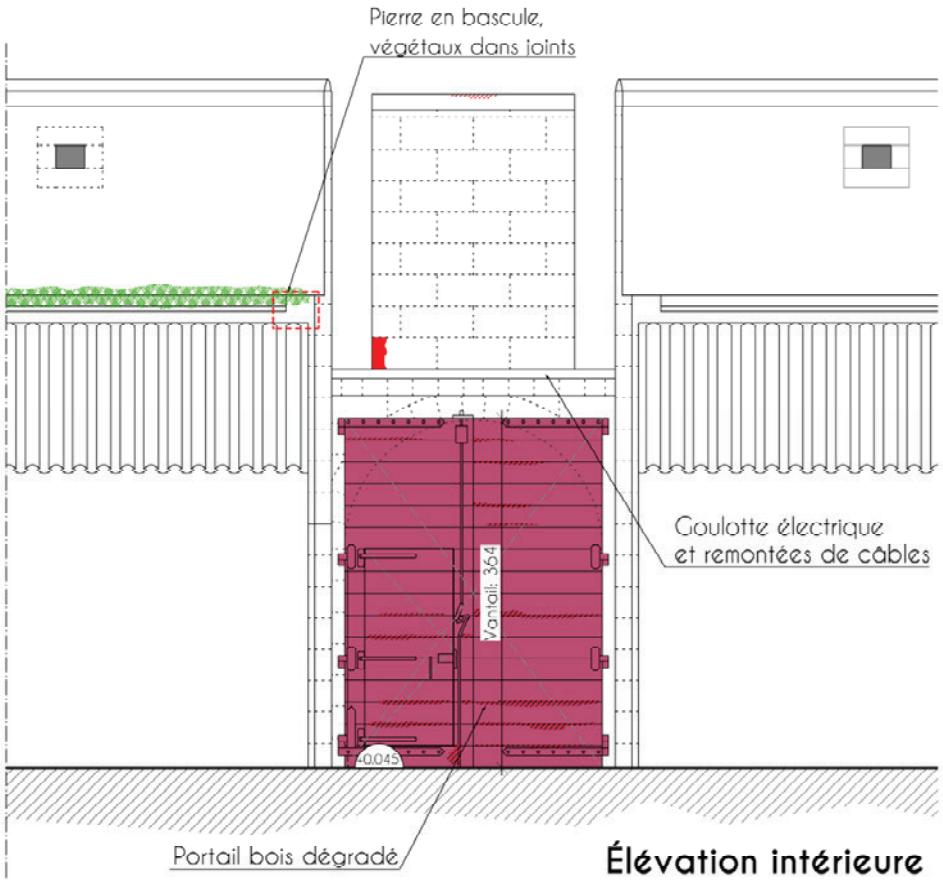
- GAPT Grand appareil pierre de taille
- PAPT Petit appareil pierre de taille
- Pierres manquantes
- Pierres usées, dégradées
- Pierres éclatées
- Fissures
- Végétation / arbustes / Lierre
- Ragréage, joints ciment

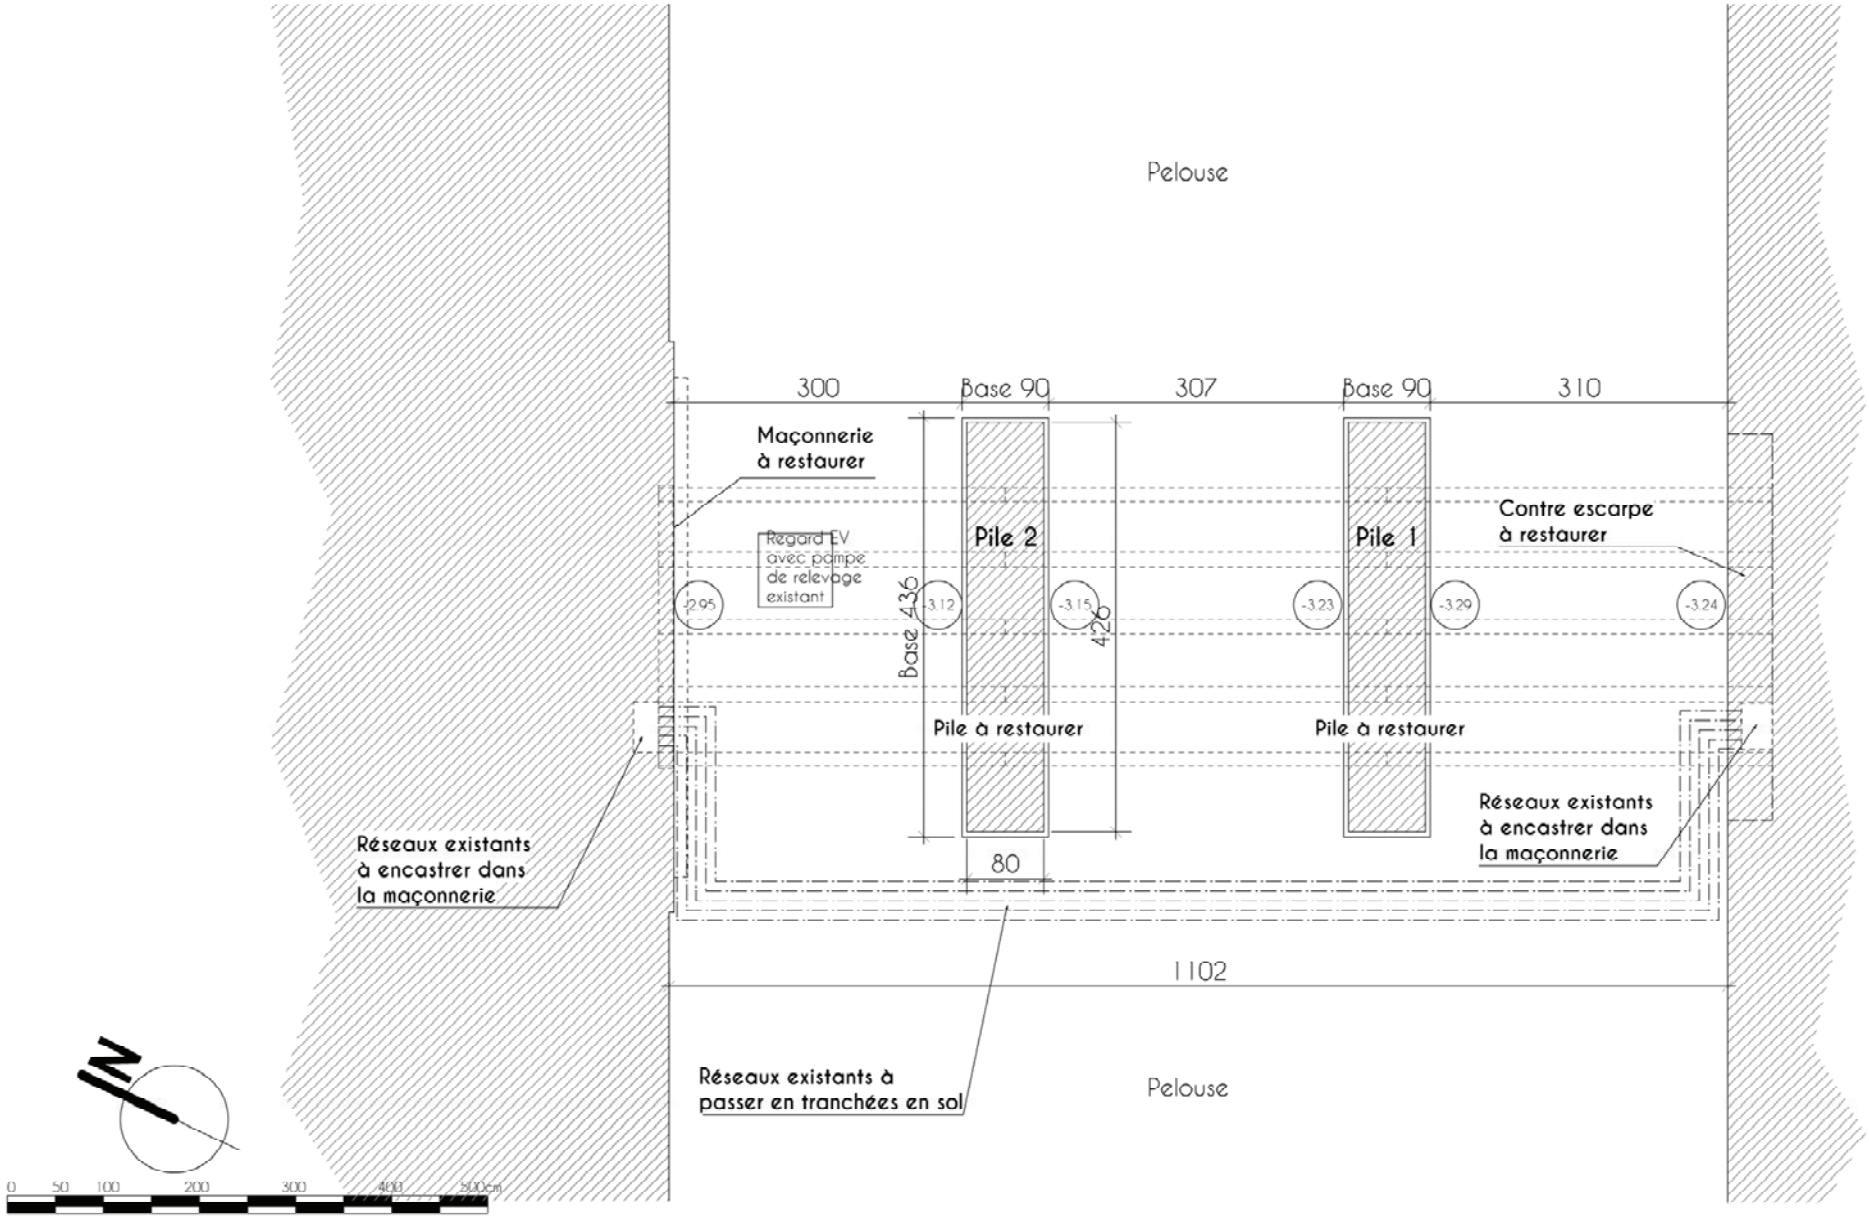
Pelouse
300
Base 90
307
Base 90
310
Maçonnerie
à restaurer
Regard EV
avec pompe
de relevage
existant
Pile 2
Pile 1
Contre escarpe
à restaurer
-2.95
-3.12
-3.15
-3.23
-3.29
-3.24
Base 436
426
Pile à restaurer
Pile à restaurer
Réseaux existants
à encastrer dans
la maçonnerie
Réseaux existants
à encastrer dans
la maçonnerie
80
1102
Réseaux existants à
passer en tranchées en sol
Pelouse
N
0
50
100
200
300
400
500cm
